## **Mga Lumang Pasilidad ng Proseso at Imprastruktura**

Mayo 2018

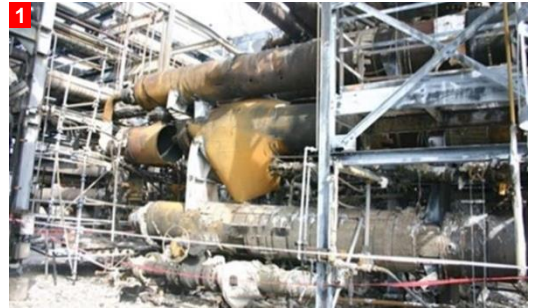
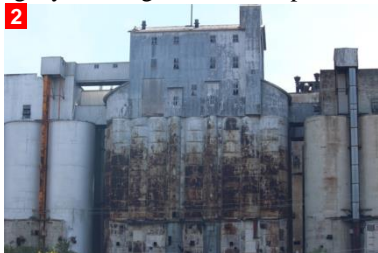
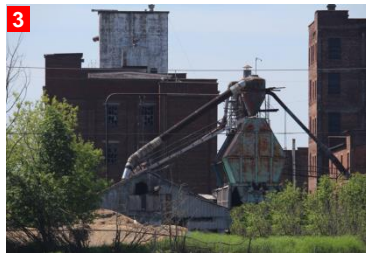
Mga halimbawa ng mga lumang kagamitan::

2. Silos
3. Mga kagamitan sa paghihiwalay
4. Nakarimatse na tanker
