## انرژی خطرناک!

اکتبر ۲۰۱۸

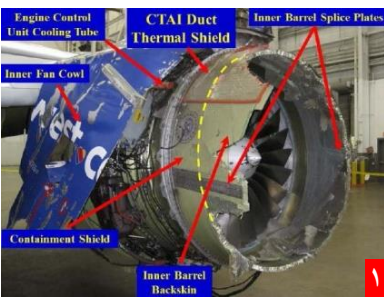
در تاریخ ۱۷ آوریل ۲۰۱۸ یک هواپیمای تجاری از نیویورک به دالاس در حال پرواز بود که در منطقه شرقی پنسیلوانیا دچار نقص فنی در موتور سمت چپ خود شد. شکستگی های ایجاد شده در داخل و پوسته موتور (تصویر ۱) و برخورد آن با بال هواپیما (تصویر ۲) خسارات عمده ای را بوجود آورد. پنجره یکی از مسافران شکست (تصویر ۳) و سبب کاهش فشار در بخش کابین مسافریین هواپیما شد. خدمه هواپیما موفق به مدیریت شرایط اضطراری شده و هواپیما در فرودگاه پنسیلوانیا به زمین نشست. یکی از مسافریین به شدت مجروح شده و ۸ نفر دیگر نیز بصورت جزئی جراحاتی را داشتند. گزارش اولیه مرکز حمل و نقل ملی آمریکا نشان می دهد که یکی از پروانه های موتور با نشانه هایی ناشی از خستگی فلز دچار نقص شده است.
