¡Las salvaguardas críticas deben mantenerse operativas!

Febrero 2019

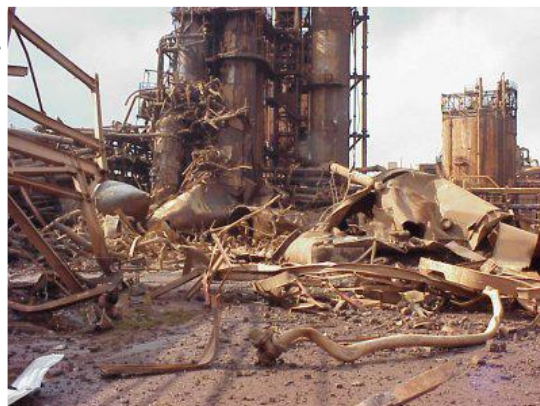
En 1999, un paro parcial de suministro eléctrico (en este caso un fallo eléctrico sin pérdida de presión de vapor) provocó una rotura por sobrepresión en varios recipientes a presión en un proceso de digestión/evaporación de una solución de alúmina, provocando una BLEVE (*Boiling Liquid Evaporation Vapour Explosion*). La onda de choque y la fuga de líquido corrosivo caliente hirieron a 29 personas, varias de forma permanente. El daño fue de decenas de millones de dólares. Afortunadamente no hubo víctimas mortales.

Consecuencias de la BLEVE

Operar el equipo dentro de sus límites operacionales todo el tiempo, con todas las medidas de seguridad en estado operativo. Para el CCPS es tan importante que lo convirtió en uno de los 20 elementos de su programa de seguridad de procesos basado en riesgos (Gestión de operaciones).
