Houd kritische veiligheidsmaatregelen operationeel!

Februari 2019

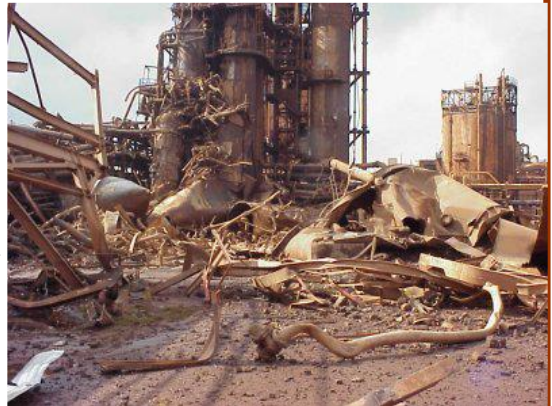
In 1999 zorgde een gedeeltelijke stroomuitval (in dit geval een elektrisch falen zonder verlies van stoomdruk) voor een catastrofale overdruk in verschillende drukvaten van een Aluminium slib verwerkingseenheid. Een vat scheurde open met een BLEVE (Boiling Liquid Expanding Vapor Explosion) tot gevolg. De drukgolf en vrijzetting van een hete basische vloeistof resulteerde in 29 slachtoffers waarvan verschillende met blijvende letsels. De schade liep op tot in de tientallen miljoenen. Gelukkig zonder dodelijke slachtoffers. De installatie was uitgerust met verschillende preventiemaatregelen maar op de dag van het incident waren er meerdere maatregelen uit dienst:

Schade tengevolge een BLEVE

De eenheid had de gewoonte om veiligheidsmaatregelen te omzeilen ten gunste van de productiviteit. Als argument werd aangehaald dat men ten alle tijden het uitharden van het slib wilde vermijden door dit in beweging te houden m.b.v. de stoomdruk. Tijdens de gedeeltelijke stroompanne nam de systeemdruk toe tot een onaanvaardbaar niveau o.w.v. het niet operationeel zijn van de drukschakeling en drukafblaasventielen.

Respecteer de operatielimiten en handhaaf alle veiligheidsmaatregelen. Dit is zo belangrijk dat het CCPS dit heeft opgenomen als 1 van de 20 elementen van hun risico gebaseerd procesveiligheid programma ([Conduct of Operations](#)).
