## **Kritik güvenlik bariyerleri fonksiyonel kalmalı!**

Şubat 2019

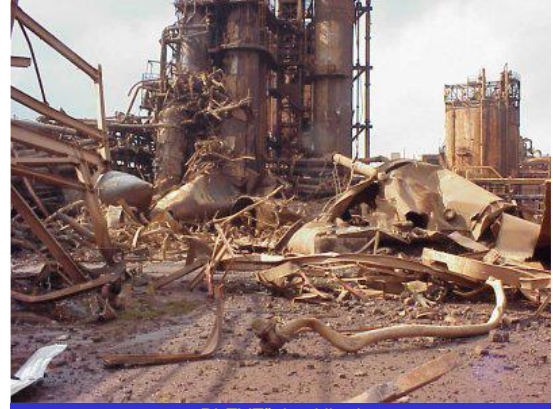
1999 yılında, kısmi bir enerji kesintisi (bu kez elektrik kesintisi buhar basıncına neden olmadı), bir dizi alümin çamur parçalama tankında çok ciddi bir basınç yükselmesine neden oldu. Bu bir BLEVE patlamasına (Kaynayan sıvının ani genişmesi nedeni ile patlama) neden oldu. Şok dalgası ve boşalan sıcak kostik sıvı, bazıların kalıcı hasar aldığı 29 kişinin yaralanmasına neden oldu. Hasar on milyonlarca dolar idi. Şans eseri ölen olmamıştı.

BLEVE'nin akibeti

1. Basınç kontrol sistemi manual moda alınmıştı dolayısı ile operatör çamuru katılaşmadan önce dışarı atmak için gereken ilave basıncı uygulayamadı.
2. Yüksek basınç interlock'u (ara kilitlemesi) operatöre istediğinde tasarım değeri üzerinde basınç uygulayabilmesi esnekliği vermek için by-pass edilmişti.
3. Basınç tahliye vanaları devre dışı bırakılmıştı çünkü onlar önceki açılmalarından bu yana sızdırıyorlardı.

Sahada güvenlik bariyerlerinin çeşitli nedenlerle devre dışı bırakılması alışkanlık haline gelmişti. Buhar basıncı ile çamurun hareketliliğinin korunmasının hayati önemi olduğu bahanesi ile bu durum benimsenmişti. Kısmi enerji tribi gerçekleştiğinde sistem basıncı arttı. Bununla birlikte basınç interlock'unun (ara kilidinin) by-pass edilmesi ve çok sayıda boşalma vanasının devre dışı bırakılması, basıncın güvensiz seviyelere yükselmesine neden oldu.
