## Kaagnasan sa ilalim ng pagkakabukod

Hunyo 2019

## Kilalanin ang panganib sa kaagnasan sa ilalim ng pagkakabukod!

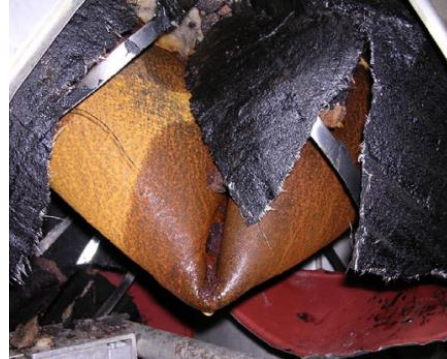
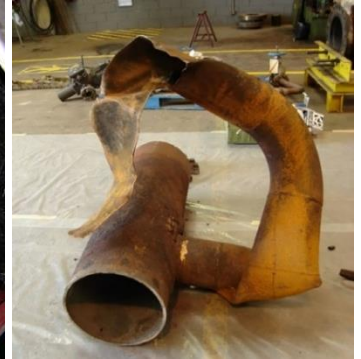
Ang isang planta ay nakaranas ng malubhang kabiguan sa isang 8-pulgada (200 mm) nakabukod na linyang tubong bakal na naglalaman ng hindi kinakalawang na cracked gas (~ 40% ethylene). Ang insidente ay nagsimula bilang isang maliit na tagas sa butas na nakita ng mga operaytor. Ang tubo ay nabigo habang ang linya ay nakahiwalay at pinababa ang presyon. Sa kabutihang palad, ang linya ay nakatiklop nang nabigo ito, na limitado ang sukat ng pagpapalaya. Walang mga napinsala.

Ang linya ay 30 taong gulang. Ito ay sa isang serbisyo sa pagbabagong-buhay kung saan ang operasyon ay nahahati sa tatlong magkakaibang kondisyon ng temperatura:

- Normal na operasyon sa 1 ° F (-17 ° C)
- Ang pagbabagong-buhay sa 428 ° F (220 ° C)
- Nakatigil sa temperatura sa paligid

Ang mga pagbabagong ito sa temperatura ng operasyon ay nagdulot ng paghalay ng kahalumigmigan mula sa kapaligiran sa labas ng tubo, at ang muling pagsingaw. Ito ay isang kilalang delikado na sitwasyon para sa kaagnasan sa ilalim ng pagkakabukod (CUI). Madali itong mapalampas kung ang mekanikal na integridad ng koponan ay hindi alam ang pagbabago ng mga kondisyon ng operasyon.

- Unawain kung aling mga kagamitan sa iyong planta ang madaling kapitan sa CUI. Kasama sa ilang halimbawa ang tubo na bakal, tubo sa malamig o paikot na serbisyo, at tubo na naglalaman ng kinakaing unti-unting likido. Ang iyong mga eksperto sa kaagnasan ay maaaring magbigay ng impormasyon upang matulungan kang maunawaan ang CUI sa iyong planta.

- Kapag naglalakad ka sa planta, hanapin ang nasira na pagkakabukod, mga dyaket, o mga selyo kung saan maaaring pumasok ang tubig. Ang mga lugar na ito ay dapat na siniyasat, at ang pagkakabukod ay naayos.

- Kaagad na mag-ulat ng mga palatandaan ng anumang pagtagas na iyong napansin. Maghanap ng mga palatandaan ng likido sa loob ng dyaket na pagkakabukod tulad ng pagtulo o lusak (kahit na "tubig lamang"), pag-iba ng kulay, mga batik na kalawang, at pagkapaltos. Tingnan muli upang matiyak na ang tumagas ay naayos sa napapanahong paraan.

- Kung ang pagkakabukod ay inalis sa panahon ng pagpapanatili o pag-aayos, gamitin ang pagkakataong ito upang suriin ang kagamitan para sa mga senyales ng kaagnasan. Gayundin, tandaan na ang trabaho ay hindi kumpleto hanggang ang pagkakabukod ay napapalitan.
