## Coroziunea sub izolație

Iunie 2019

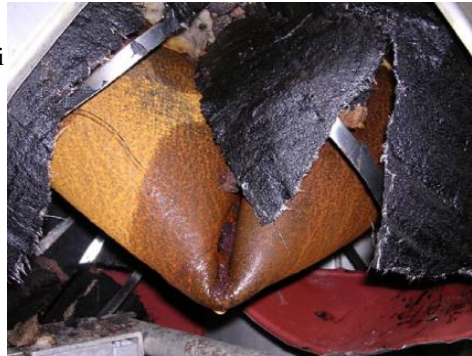
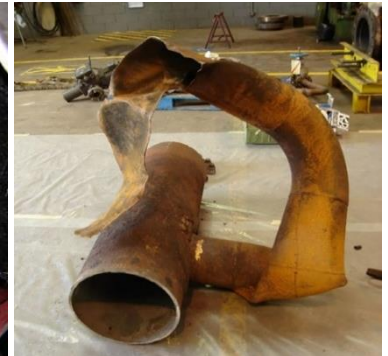
O instalație a experimentat o defecțiune catastrofică a unei conducte izolate de 8 inci (200 mm), care conținea gaz de cracare necoroziv (~ 40% etilenă). Incidentul a început ca o scurgere care a fost detectată de către operatori. Conducta a eșuat în timp ce era izolată și depresurizată. Din fericire, linia era deformată când a suferit avaria, ceea ce a limitat dimensiunea eliberării. Nu au existat răni. Conducta avea 30 de ani vechime. Conducta era în operația de

regenerare, iar în operarea conductei existau trei condiții diferite de temperatură:

- Operare normală la 1 °F (-17 °C)
- Regenerare la 428 °F (220 °C)
- Rezervă la temperatura mediului ambiant

Aceste schimbări în temperatura de operare a condus la condensarea umezelii din atmosferă pe exteriorul conductei și evaporarea acesteia. Această situație cu risc ridicat este foarte bine cunoscută ca fiind coroziune sub izolație (CUI). Acest fenomen poate fi ușor scăpat de sub control dacă echipa de integritate mecanică nu este conștientă de schimbările survenite în condițiile de operare.

- Înțelegeți care echipamente din instalația dumneavoastră sunt susceptibile la CUI. Câteva exemple în acest sens includ conductele de oțel carbon în operare în condiții de temperaturi scăzute sau ciclică și, conductele care conțin un fluid coroziv. Experții în materie de coroziune pot furniza informații care să vă ajute să înțelegeți fenomenul de CUI din instalația dumneavoastră.

- Când sunteți în instalație, identificați izolația deteriorată, stratul de protecție sau etanșări, pe unde poate pătrunde apa. Aceste zone trebuie inspectate și izolația reparată.

- Raportați imediat semne ale oricărei scurgeri pe care o observați. Identificați semne ale prezenței lichidului în interiorul stratului de protecție al izolației cum ar fi picături sau pete de lichid (chiar dacă "numai apă"), decolorare, pete și vezicule de rugină. Urmăriți și asigurați-vă că neetanșeitarea este reparată în timp util.

- Dacă izolația este îndepărtată în timpul operațiunilor de mentenanță sau reparație, folosiți această oportunitate pentru a verifica dacă echipamentele prezintă semne de coroziune. Deasemenea reamintiți-vă că lucrarea nu este finalizată până când izolația nu este înlocuită.
