## Korrosion under isolering

juni 2019

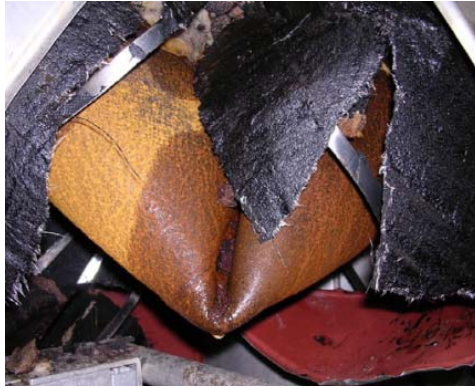
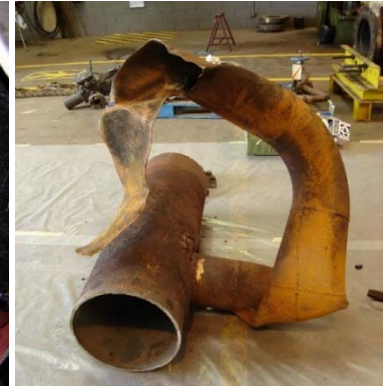
Ett katastrofalt rörhaveri på ett 200 mm isolerat stålrör, innehållande icke-korrosiv krackgas (~ 40% eten), inträffade i en fabrik. Händelsen började som en liten läcka, som upptäcktes av operatörer. Röret fallerade när röret var isolerat och trycklöst. Som tur var vicktes röret när det fallerade, vilket begränsade storleken på utsläppet. Inga personer skadades.

Rörledningen var 30 år. Det användes för regenerering när driften alternerade mellan tre olika temperaturbetingelser :

- Normal drift vid  $-17^{\circ}\text{C}$
- Regenerering vid  $220^{\circ}\text{C}$
- Rundgång/Standby vid rumstemperatur

Dessa förändringar i drifttemperatur orsakade kondensation av vatten från omgivande luft på utsidan av röret och avdunstning. Detta är en välkänd risksituation för korrosion under isolering (CUI). Det kan lätt missas om teamet för mekanisk integritet (Inspektion) inte är medvetna om växlande driftförhållanden.

- Känn till vilken utrustning i din fabrik som är mest känslig för CUI, t.ex stålrör, rör med kall eller cyklisk service eller rör innehållande en frätande vätska.

- Era korrosionsexperter kan förse er med information, som hjälper er att få kunskap om CUI i er fabrik.
- När du rör dig i fabriken, titta efter skadad isolering, höljen eller tätningar där vatten kan komma in. Dessa områden bör inspekteras och isoleringen lagas.

- Rapportera omedelbart om du upptäcker några läckor. Titta efter tecken på vätska innanför isoleringshöljet såsom droppar eller pölar (även om det "endast är vatten"), missfärgning, rostfläckar eller blåsbildning. Följ upp för att säkerställa att läckan har lagats inom rimlig tid.

- Om isoleringen tas bort för underhåll eller reparationer, passa på att kontrollera utrustningen med tanke på korrosion. Kom också ihåg att arbetet inte är klart innan isoleringen är utbytt.
